Regionalgruppe Thalheim

**Beteiligung der Behörden und TöB nach § 4 Abs. 2 BauGB
Bebauungsplan der Innenentwicklung nach § 13a BauGB
„Wohngebiet Frischegarten“ Burkhardtsdorf**

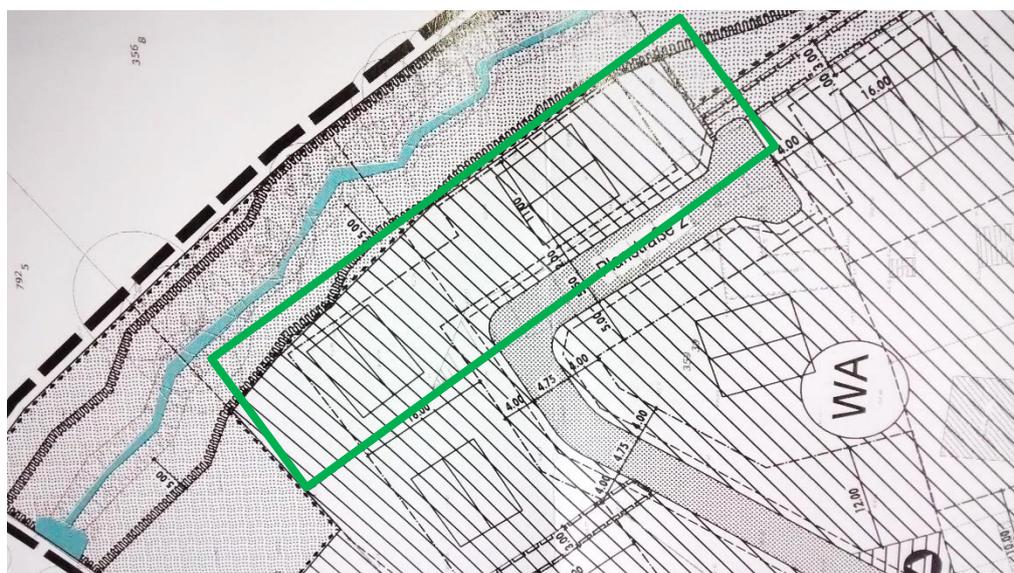
Bild: betroffene Grundstücke

Der BUND empfiehlt der Gemeinde Burkhardtsdorf auf die Ausweisung der Baugrundstücke innerhalb der Talsohle des Bebauungsgebietes zu verzichten und einen Erlen-Bruch als Hochwasser-Rententionsfläche zu entwickeln.

Eine Bebauung der Talsohle ist nur mit einer Veränderung des Grundwasserniveaus in diesem Bereich möglich. Zum einen würde der natürliche Boden ausgehoben (direkte Bebauung, Nebenflächen wie Einfahrten und Stellplätze), zum anderen müssen entsprechende Drainagen angelegt werden. Diese Maßnahmen führen zu einer grundlegenden Veränderung der jetzigen Wasserspeicherefähigkeit und zu einem schnelleren Abfluss.
